4.3.6　裾隠しシートの破断に関する補修対策

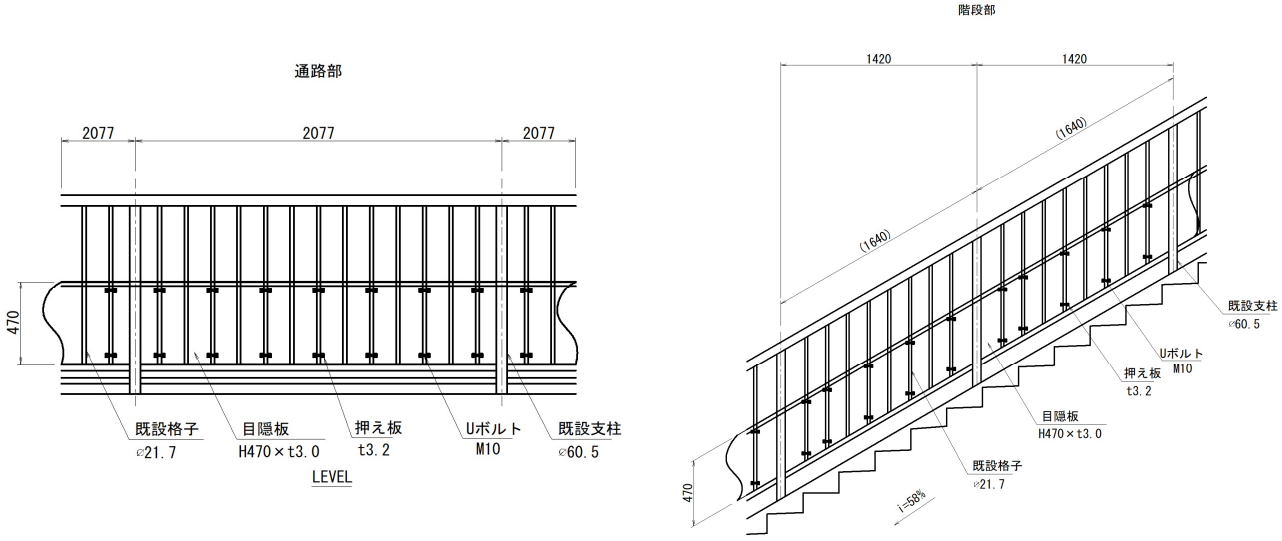
図 4-3-6　裾隠しシート取替工詳細図

裾隠しシートは、所々に破断が見られ、原因は経年劣化により発生したと推定される。また、裾隠しシートは、完成図に記載されていないため、追加補修したものと推定される。

裾隠しシートの破断は、機能回復及び、美観を損うため取替え補修を行う。

裾隠しシートの補修は、現況同等品と比較耐久性が高く、施工実績が豊富なポリカーボネート板を比較検討し、新川小学校北側歩道橋と同じ材質のポリカーボネート板を採用した。（表-4.3.2 参照）
